Tube d'alimentation de refroidissement en aluminium

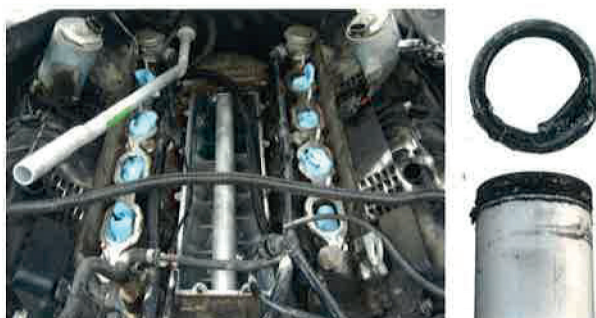
OEM DESIGN

Le joint d'étanchéité avant du tube est lié au tuyau, ce dernier se corrode au fil du temps créant ainsi une fuite de liquide de refroidissement au niveau du couvercle de distribution. Le tuyau d'origine en une seule partie ne peut être installé que par l'avant du bloc moteur, le remplacer nécessite beaucoup de travail de démontage et rend l'intervention très coûteuse.

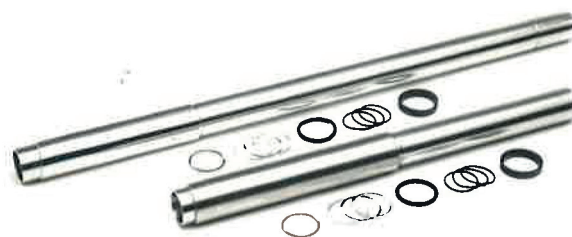
URO SOLUTION

Ce kit est conçu pour remédier à la défaillance de la version origine et ainsi éviter toute fuite de liquide de refroidissement vers la distribution du moteur.

Il se compose de joints en caoutchouc remplaçables et d'un tube en aluminium « coulissant » à l'épreuve de la corrosion.

De ce fait il permet une réduction de 70% sur le temps de remplacement, il suffit de couper le tube d'origine, insérer le nouveau, le régler à la bonne taille et serrer la bague de blocage.
