TECHNICAL

Usure prématurée due à la défectuosité de l'assemblage métal / caoutchouc

Version entièrement métallique de la rotule

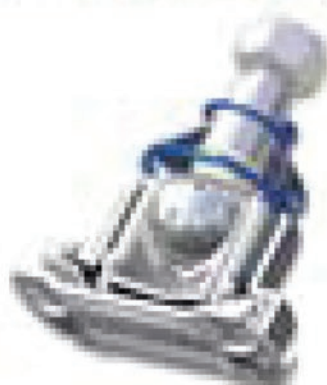
comme la version d'origine

Craquement au niveau de l'essieu avant et restriction de la sécurité de freinage et de conduite

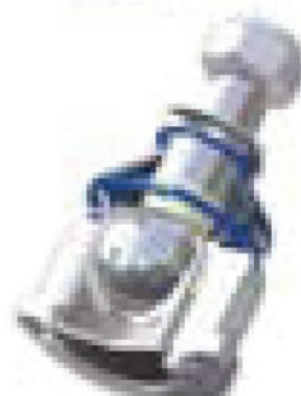
version MEYLE

- Remplacement facile
- Performance nettement plus élevée
- Résistance testée par le contrôle technique TÜV
- Aucun changement dans le confort de la conduite et des suspensions
- Montage facile avec outils standards

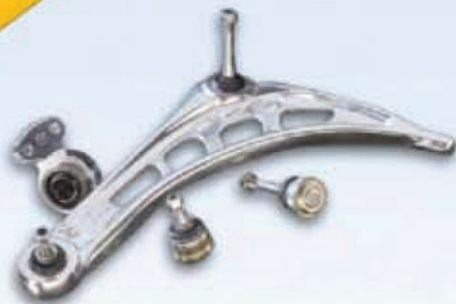
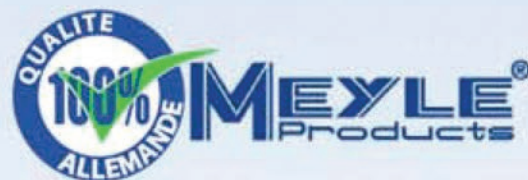
comme la
version
d'origine

Impossibilité de remplacer uniquement la rotule défectueuse

- Bruits et vibrations
- Remplacement complet du bras de suspension avec rotules nécessaire

- Nouveau bras de suspension renforcé en aluminium et aux composants interchangeables
- Rotule entièrement métallique renforcée avec durée de vie élevée

- Possibilité de remplacer uniquement la rotule à frais réduits avec des outils standards
- Garantit une durée de fonctionnement nettement supérieure (testée par le TÜV)
- Aucune différence au niveau de la conduite et du confort
