# LASER<sup>®</sup>

Part No. 5149

## Distributiegereedschapset

Distributiegereedschapset – BMW Mini/Peugeot 1.4 | 1.6 N12 benzinemotoren met kettingaandrijving (2006 - 2010)

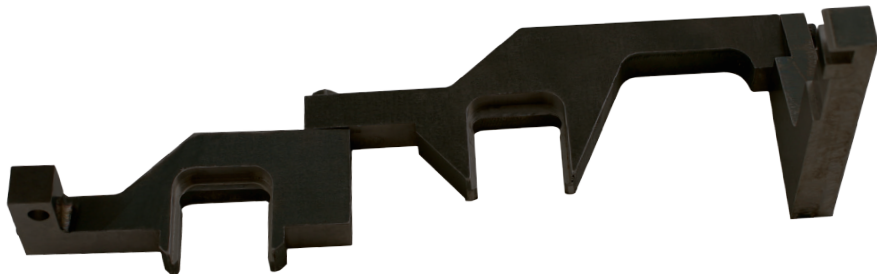
# Inhoud

| Ref | Component Code | OEM Ref. BMW | OEM Ref. PSA | Beschrijving |
| A | C515 | 11 9 540 | 0197-A3 | Inlaat nokkenasborggereedschap (wordt in 2 delen geleverd) (Gemarkeerd IN) |
| B | C514 | 11 9 540 | 0197-A1 | Uitlaat nokkenasborggereedschap (Gemarkeerd EX) |
| C | | | | Bevestigingsbouten (3) |
| D | C512 | 11 9 590 | 0197-B | Krukasinstellingspen |

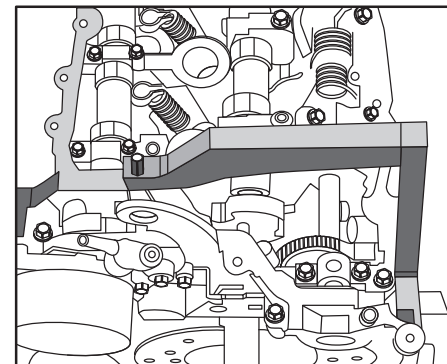
**Fig. 1**

Inlaatkokkenasborghulpmiddel – wordt gebruikt voor het op zijn plaats vastzetten van de inlaatkokkenas zodat de distributie kan worden ingesteld. Deze component wordt geleverd in 2 delen en moet voorafgaand aan gebruik worden geassembleerd. Controleer of de krukasborgpen en het uitlaatkokkenasborggereedschap op hun plaats zitten alvorens deze component te monteren (Fig1)

Uitlaatkokkenasborghulpmiddel – wordt gebruikt om de uitlaatkokkenas op zijn plaats vast te zetten en sluit aan op het inlaatkokkenasborggereedschap zoals getoond in (Fig1)
