Problème

Usure prématurée due à la défaillance de l'assemblage métal / caoutchouc

Version entièrement métallique de la rotule

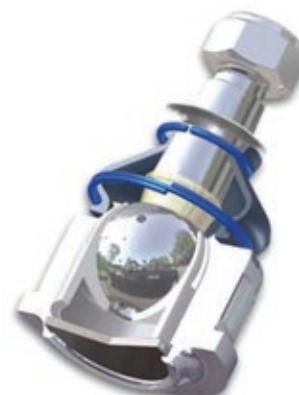
version MEYLE

- Remplacement facile
- Performance nettement plus élevée
- Résistance testée par le contrôle technique TÜV
- Aucun changement dans le confort de la conduite et des suspensions
- Montage facile avec outils standards
