Usure prématurée due à la défectuosité de l'assemblage métal / caoutchouc

Version entièrement métallique de la rotule

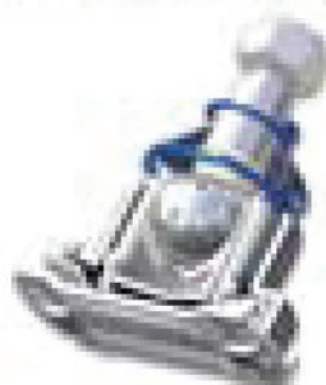
comme la version d'origine

Craquement au niveau de l'essieu avant et restriction de la sécurité de freinage et de conduite

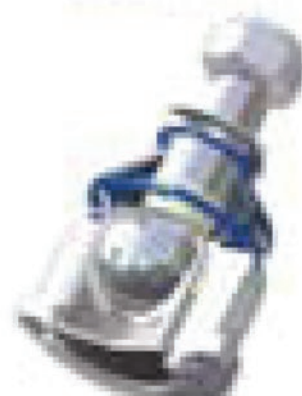
version MEYLE

- Remplacement facile
- Performance nettement plus élevée
- Résistance testée par le contrôle technique TÜV
- Aucun changement dans le confort de la conduite et des suspensions
- Montage facile avec outils standards

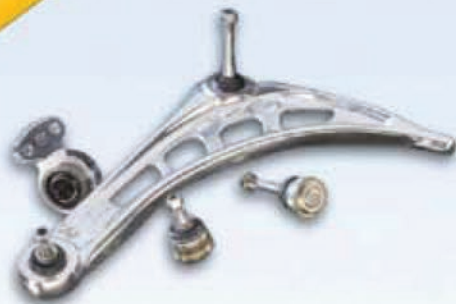
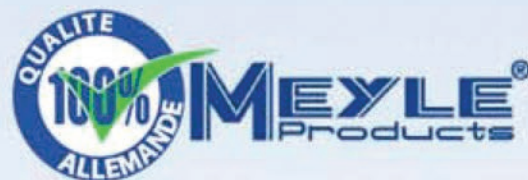
comme la version d'origine

Impossibilité de remplacer uniquement la rotule défectueuse

- Bruits et vibrations
- Remplacement complet du bras de suspension avec rotules nécessaire

- Nouveau bras de suspension renforcé en aluminium et aux composants interchangeables
- Rotule entièrement métallique renforcée avec durée de vie élevée

- Possibilité de remplacer uniquement la rotule à frais réduits avec des outils standards
- Garantit une durée de fonctionnement nettement supérieure (testée par le TÜV)
- Aucune différence au niveau de la conduite et du confort
