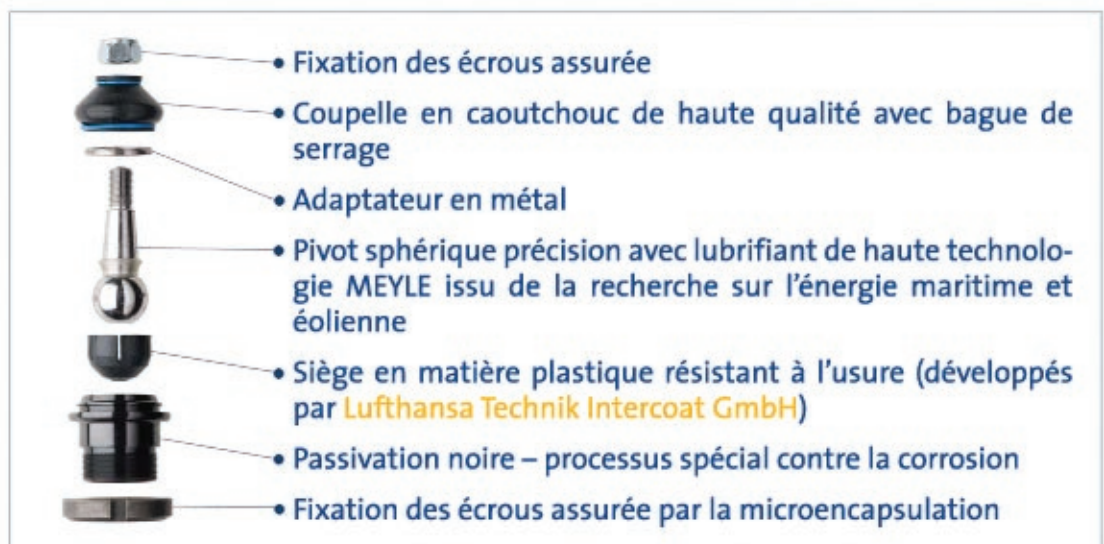
Solution
<p><small>comme la version d'origine</small></p> <p>Pression importante du bras de suspension dû à la surcharge du véhicule et à la conduite rapide</p>	<p>

</p> <ul style="list-style-type: none">• Utilisation de sièges en matière plastique, dans la rotule, résistant à l'usure (développé en coopération avec la Lufthansa Technik Intercoat GmbH)• Lubrifiant haute technologie MEYLE
<p>Effet</p> <ul style="list-style-type: none">• Bras de suspension défectueux• Bruits au niveau de l'essieu• Réduction du confort de conduite	<p>Avantage</p> <p>Bras de suspension à durée de vie plus élevée</p>
